TREBALLS DE RESTAURACIÓ A LA PORTA DELS APÒSTOLS DE L'ESGLÉSIA ARXIPRESTE DE MORELLA

TREBALL FINAL DE GRAU EN ESTUDIS D'ARQUITECTURA TÈCNICA.
PRÀCTICUM AMB BALAM CONSULTORES S.L., EPSEB JUNY 2019.

Alumna: Carme Carbó Cortés. Tutors: Joan Olona i Casas, Vicente Dualde Viñeta.

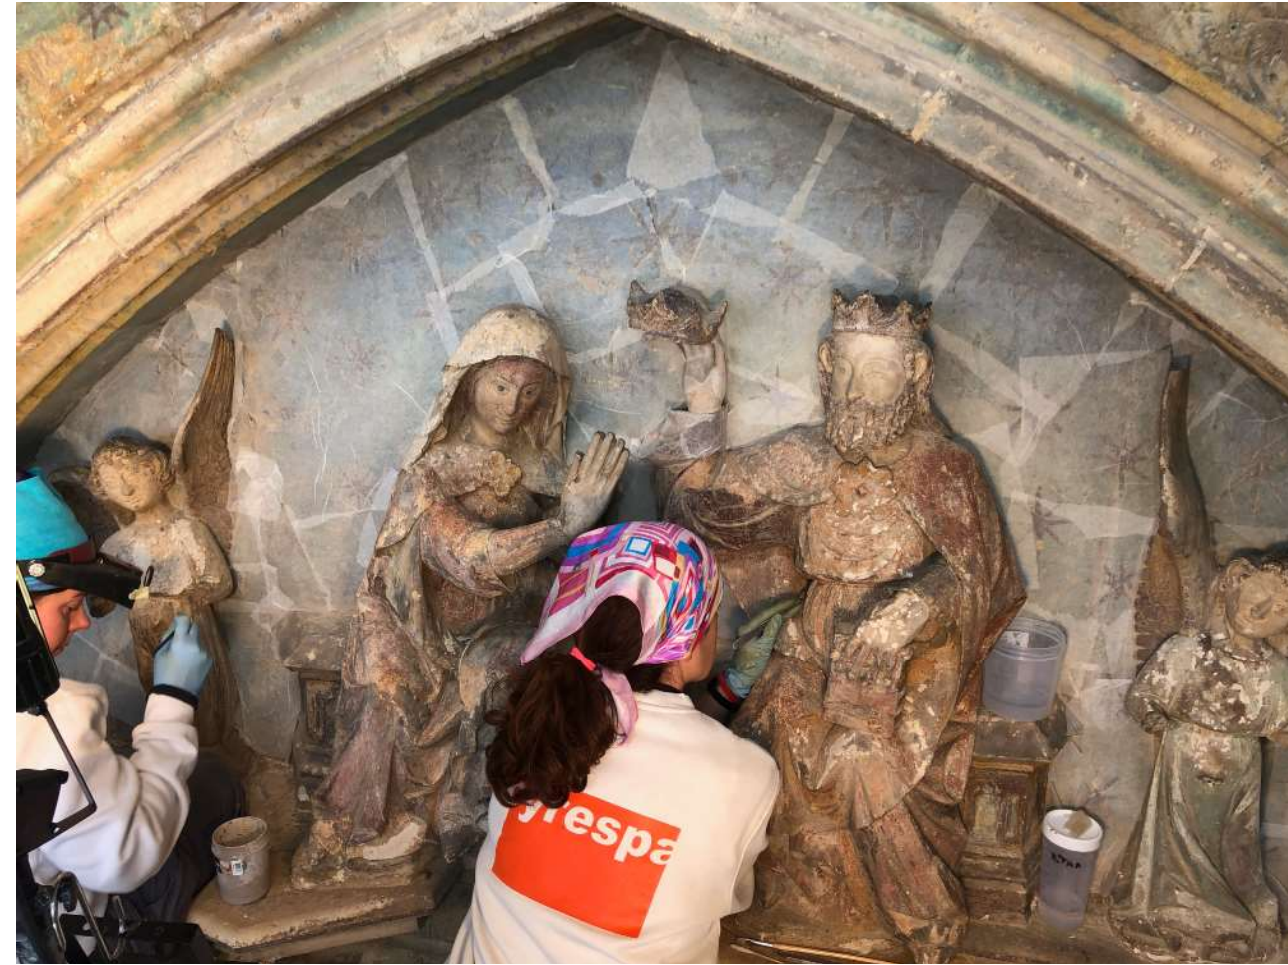
El paper japó cobreix el cel estrelat del timpà per l'aplicació del consolidant, mentre continuen els treballs en la resta de figures de la composició central i del fris.

Fig. 133.
El paper japó sobre el fons del timpà mentre es treballa sobre les figures.

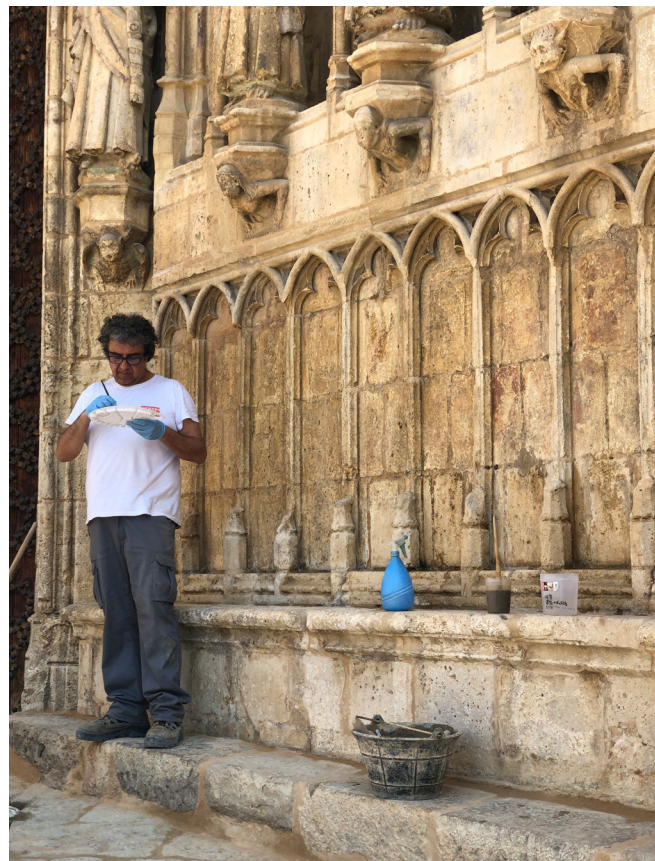
Fig. 136.
Rafael Tarín en els últims treballs sobre la base de la derrama dreta i el banc.

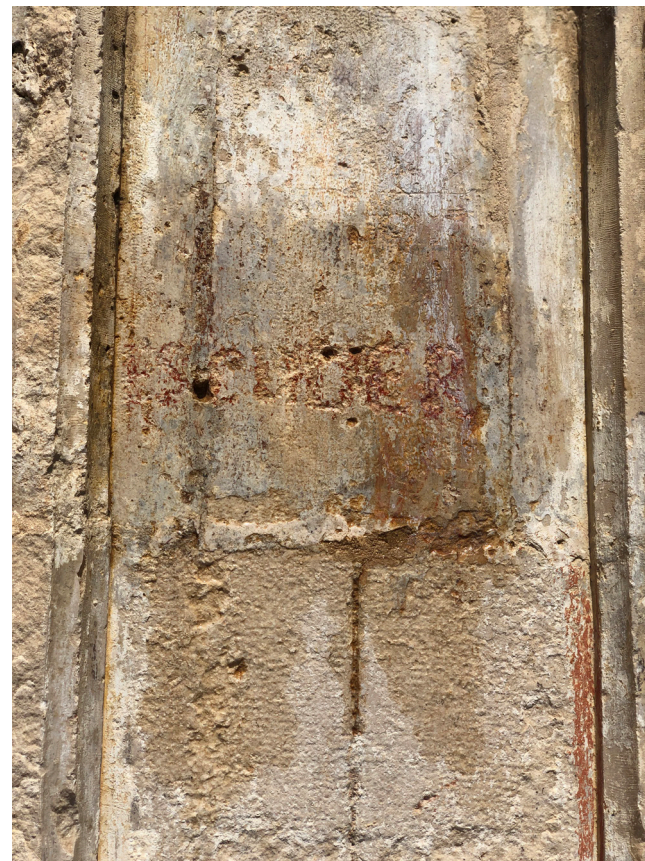
Aquestes lesions vandàliques eren manifestes sobretot a la part baixa de les derrames, sobre els bancs. En aquesta zona hem trobat sobretot elements realitzats en grafit que han estat registrats. Aquestos elements es situaven per sobre de la pàtina que cobreix la pedra, la qual actua com a element protector en la majoria dels casos, per tant es destaca la dificultat dels treballs i la seva cura. Destaquem la troballa d'una firma amb lletres maiúscules del cognom "Escuder".

Fig. 137.
Sobre la base de la derrama esquerra es troba l'inscripció "ESCUDE".

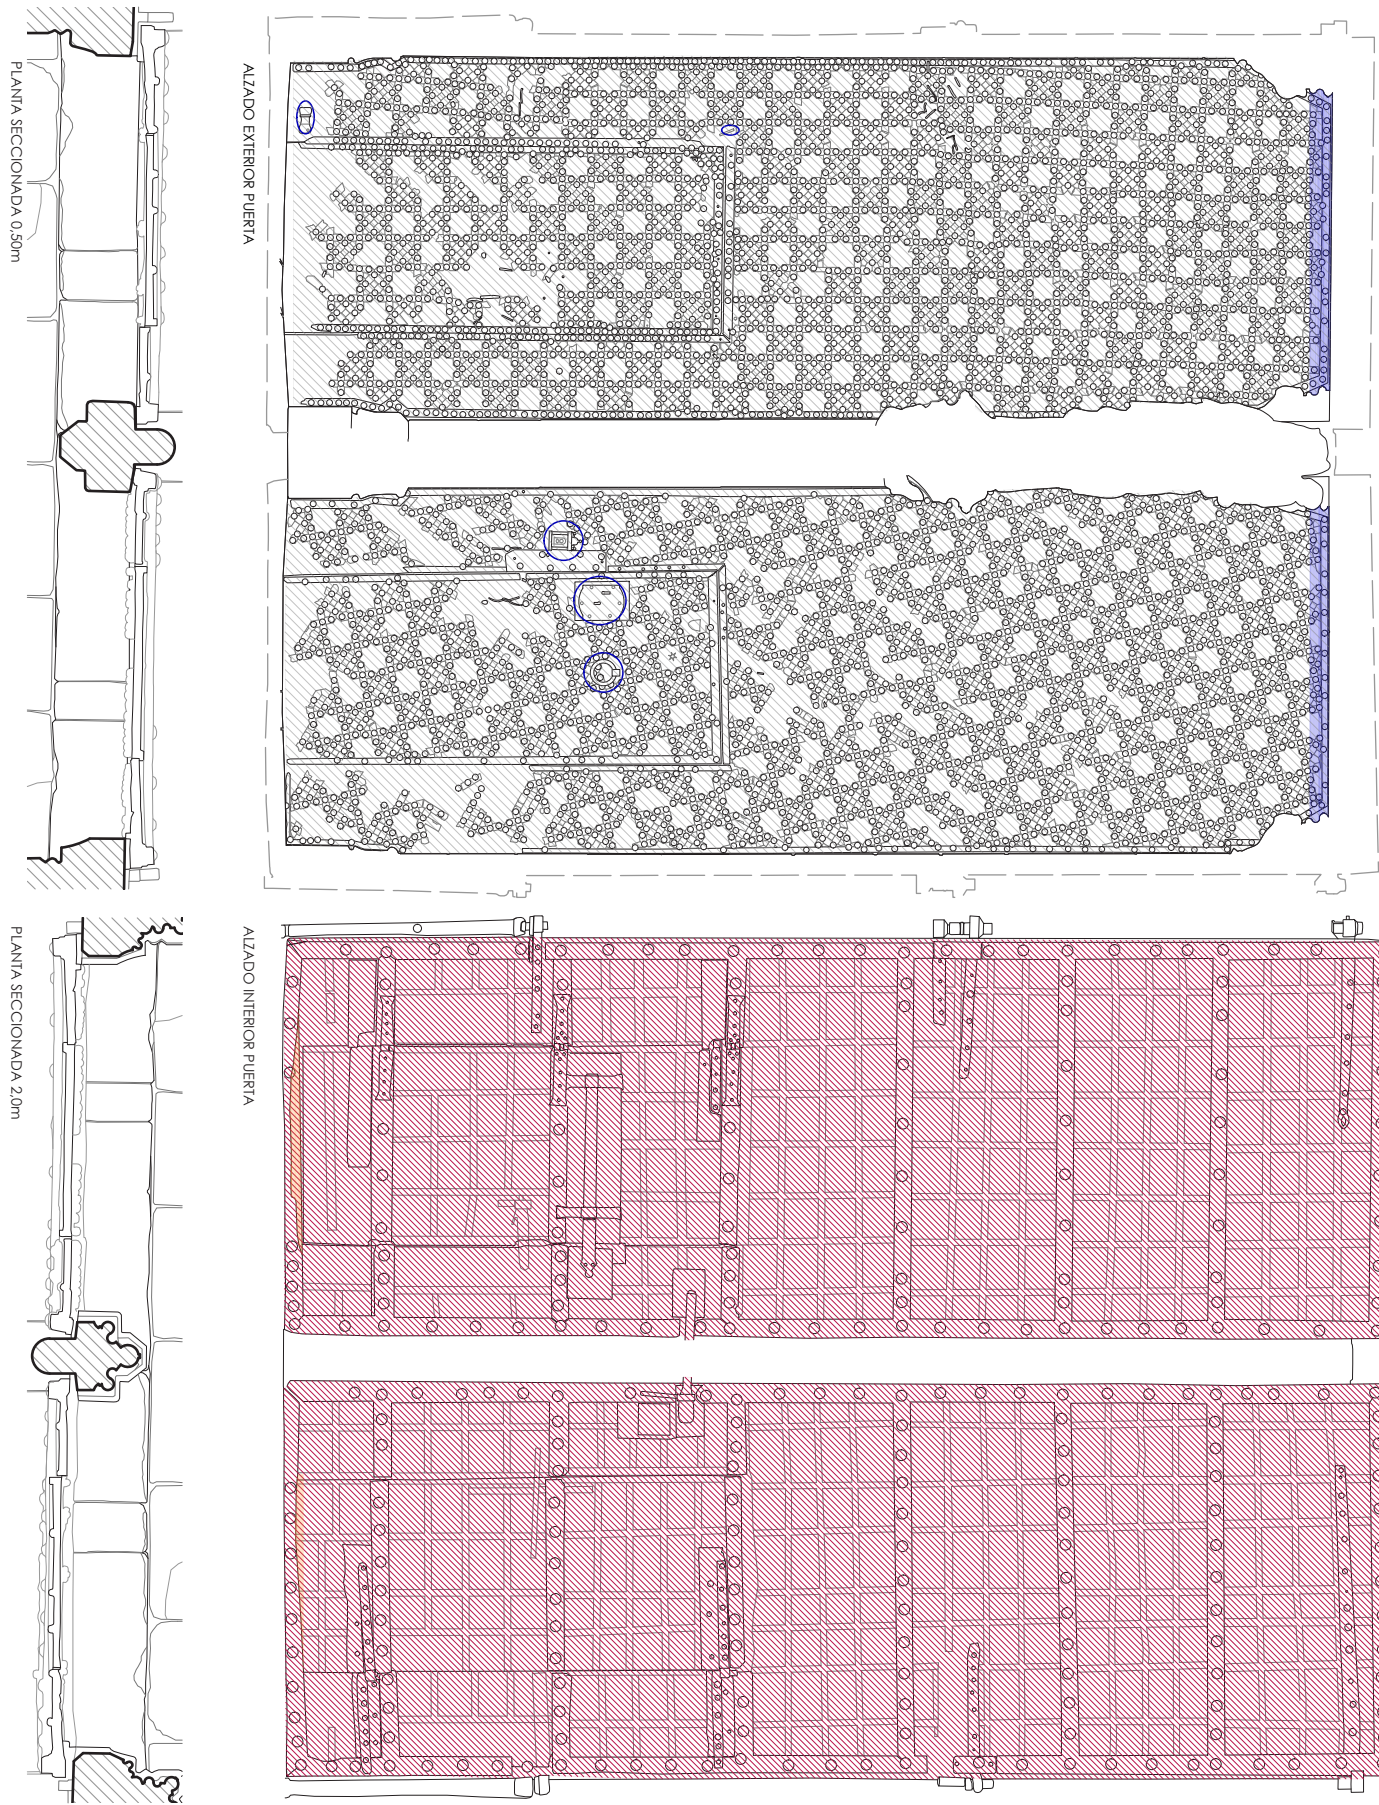
- limpieza de vegetales superiores ,tratamiento biocida (55 ud, 3.10 m²)
- limpieza de biomicrovegetales , tratamiento biocida (92.90 m²)
- limpieza con láser (110.40 m²)
- limpieza de grafitos (19 ud)
- limpieza de óxido (20 ud)
- limpieza de óxido (16.80 m²)
- extracción de sales profundas (35.90 m²)

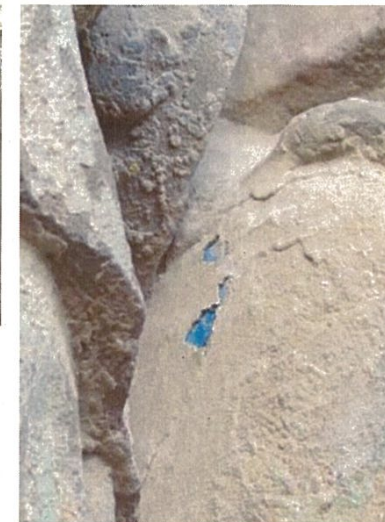
Fig. 1-2. Levantamiento de la costra sobre azurita.

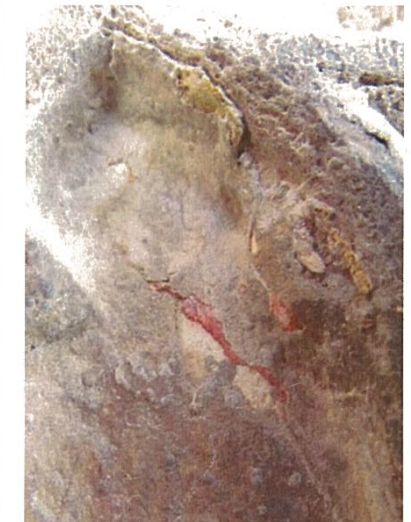
Fig. 3. Costra sobre rojo.

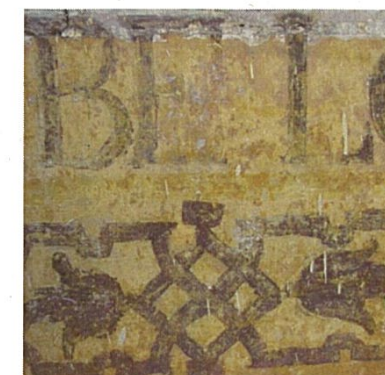
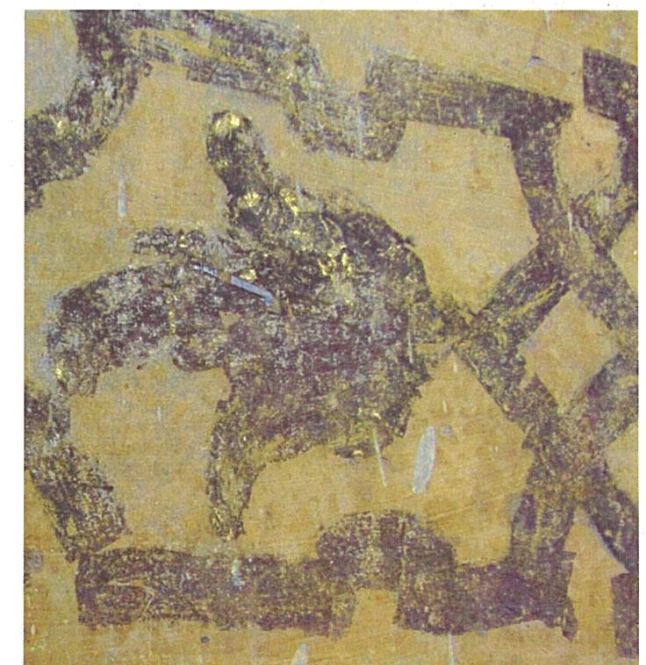
Fig. 4-5. Zonas con pulverulencia: fondo ocre y decoración sobre pan de oro en tierras.
